## 3<sup>e</sup> Voorbeeldstraat 100 - 1000 YY Amsterdam

Voortschrijdend Beheersplan

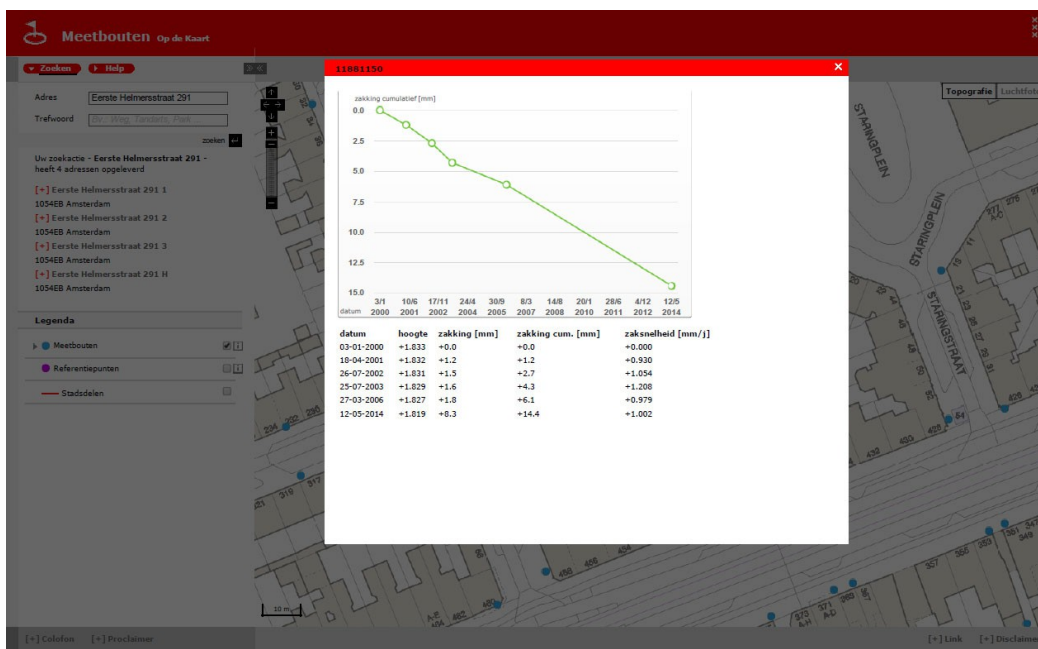
Meetbout-informatie ter plaatse van Derde Voorbeeldstraat 100 – Amsterdam

Het pand vertoont geen scheuren en/of vervormingen die duiden op ernstige instabiliteit en uit onderstaande meetbout-informatie van de gemeente Amsterdam blijkt dat sprake is van enige doorgaande zakking, maar dat die – gemeten over de afgelopen 14 jaar – ruim binnen de grenzen van funderingsklasse 2 blijft (onder gemiddeld 2 mm/jr).

Funderingsklasse 2 is in Amsterdam bij panden van deze aard en leeftijd gebruikelijk, betekent een instandhoudings-termijn van minimaal 25 jaar en nog hoogwaardig renoveerbaar, er is géén reden om over te gaan tot funderingsherstel.
